RESTAURACION ECOLOGICA DE SUELOS DEGRADADOS POR EROSIÓN EN CÁRCAVAS EN EL ENCLAVE XEROFÍTICO DE DAGUA, VALLE DEL CAUCA, COLOMBIA

José Horacio Rivera P., Juan Armando Sinisterra R., Zoraida Calle D.

Área de Restauración Ecológica de CIPAV Centro para la Investigación en Sistemas Sostenibles de
Producción Agropecuaria.
Carrera 2 Oeste # 11-54, Cali. cipav@cipav.org.co

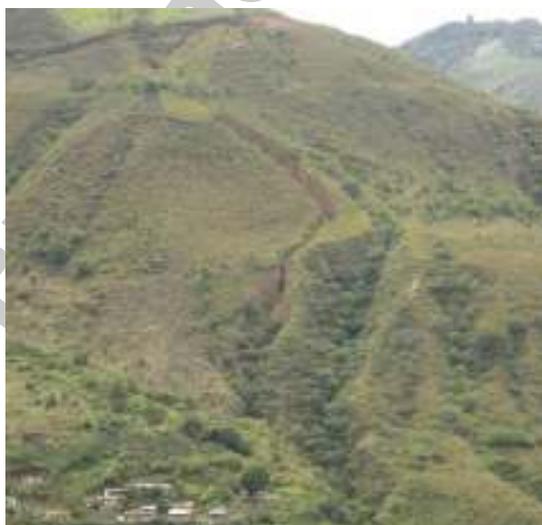
Dimensiones de la cárcava: 7500 m² aproximadamente (500 m de longitud, 15 m de ancho) y un área de influencia de 100 ha (Figura 1). Presenta la profundidad mayor en el centro (20 m aproximadamente).

FIGURA 1. Cárcava Chicharronal, noviembre 5 de 2005. En la cabecera, se observa la carretera que conduce a la vereda Santa María, aportante de aguas de escorrentía a la cárcava. En la parte baja se observa el barrio La Gran Colombia.

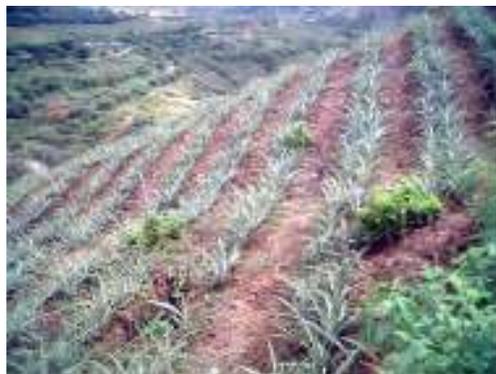
Uso de la tierra: En la zona aledaña a la cárcava predominan los cultivos de piña y la ganadería intensiva con una alta proporción de suelo desnudo en ambos sistemas (Figura 2). Hay sobrepastoreo con pérdida total de la cubierta vegetal.

Manejo del suelo: No se aplica ninguna práctica de conservación de suelos. Las desyerbas drásticas con azadón y herbicidas dejan el suelo totalmente desnudo, lo cual favorece el arranque y transporte de sedimentos por efecto de las lluvias y las aguas de escorrentía respectivamente en los períodos lluviosos (Figura 2). Las quemadas antes de las siembras son una práctica generalizada.

FIGURA 2. Monocultivo de piña en Dagua, septiembre 24 de 2003. Suelo desnudo, desyerbado con azadón y expuesto a la erosión por las lluvias.

La solución definitiva del problema exige erradicar las quemas generalizadas y desyerbas drásticas, y propiciar un manejo integrado de coberturas para los cultivos transitorios (Berrocal y Rivera, 2003; Gómez y Rivera, 1994; Rivera, 2004, 2002b; 2000; 1999b; 1997). Así mismo, es necesario promover usos de la tierra que integren árboles.

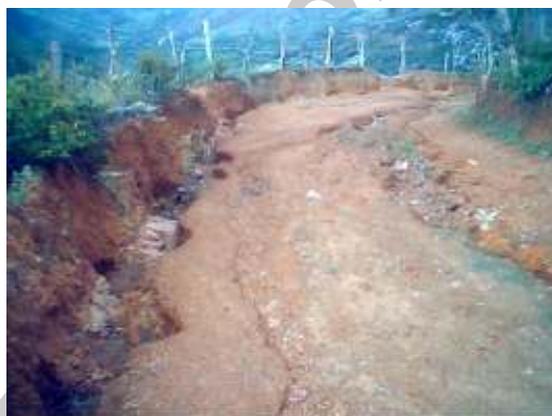
Impactos de vías: La carretera que conduce a la vereda de Santa María pasa sobre la cabecera de la cárcava, y no presenta obras de arte para evacuar las aguas de escorrentía, por lo cual en invierno se convierte en un canal colector de grandes caudales y con arrastre masivo de sedimentos. Esto causa colmatación y desbordamientos aguas abajo. Las cunetas de la carretera se han transformado en cárcavas profundas debido a la falta de manejo de las aguas de escorrentía con dissipadores de energía y coberturas densas. Los taludes de la carretera están totalmente desnudos (Figura 3).

FIGURA 3. Carretera que bordea la cárcava Chicharronal, septiembre 24 de 2003. Se observan las zanjas profundas (cárcavas) formadas en las cunetas y la banca.

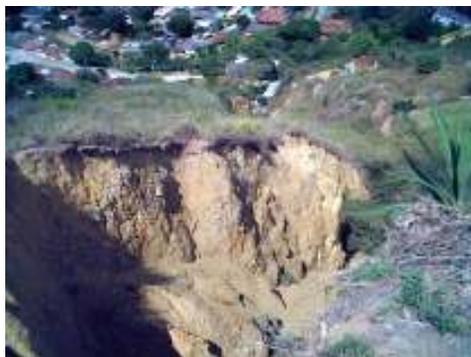
Viviendas: Se sitúan en el cono de deyección de la cárcava, con alto riesgo de aludes. El riesgo amerita la reubicación preventiva de la población, en cada período invernal para evitar tragedias humanas, y pérdidas materiales (Figura 4).

FIGURA 4. Cabeza de la cárcava Chicharronal, septiembre 24 de 2003. Los lodos se dirigen hacia el Barrio La Gran Colombia situado en la parte baja.

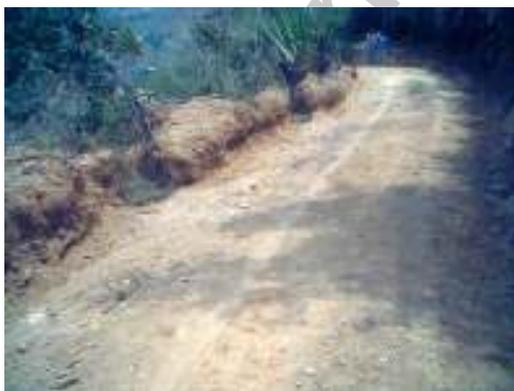
FIGURA 5 Ventanas cada 5-10 m, protegidas con gramíneas para fraccionar los caudales de escorrentía. Febrero 11 de 2004.

Todos los puntos de entrada de aguas de escorrentía hacia la cabecera de la cárcava Chicharronal provenientes de la vía que conduce a la vereda Santa María se manejaron con obras de bioingeniería. Se fraccionó el caudal de aguas de escorrentía mediante ventanas de evacuación que consisten en zanjas de 50 cm de ancho cubiertas con pasto, cada 5 a 10 m aproximadamente (Figura 5).

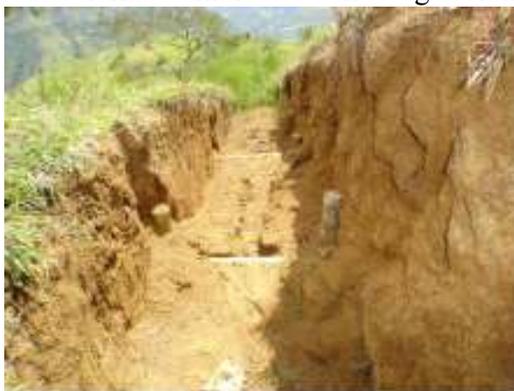
FIGURA 6. Ventana con disipadores de energía de aguas de escorrentía, construidos con guadua

En algunas ventanas se establecieron disipadores de energía, que consisten en guadua y ramas colocadas a través de la pendiente del terreno, a diferentes distancias dependiendo de la inclinación (Rivera, 1998, 2002a; Anaya et al., 1977).

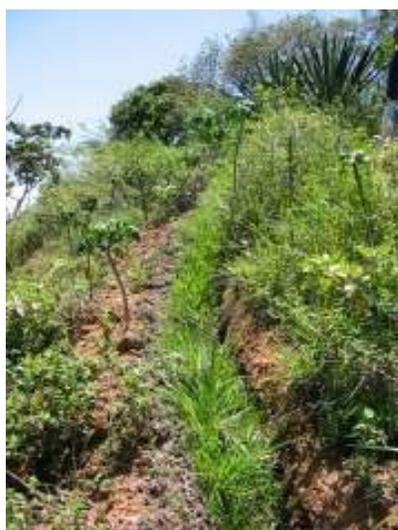
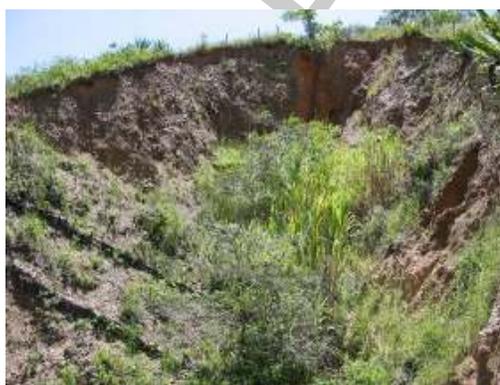
FIGURA 7. Caballón revegetalizado bordeando la cabeza de la cárcava Chicharronal y disipadores de energía dentro de ella. Octubre 24 de 2004 (fotos: Mauricio Carvajal).

Se controlaron las entradas de agua a la cárcava especialmente en los sitios críticos, mediante un caballón de tierra sembrado con vegetación nativa (Figura 7).

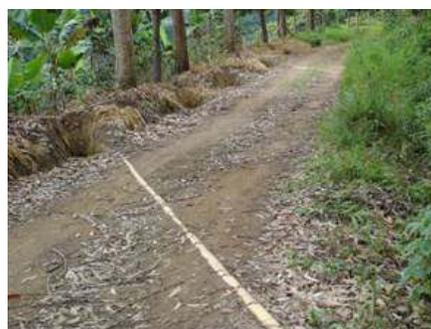
FIGURA 8. Disipadores de energía de aguas de escorrentía a través de la banca de la carretera.

Se hicieron disipadores transversales de energía de las aguas de escorrentía, con guadua, a través de la carretera para llevar las aguas de escorrentía de una cuneta a la otra y evitar la concentración de éstas en un solo sitio (Figura.8).

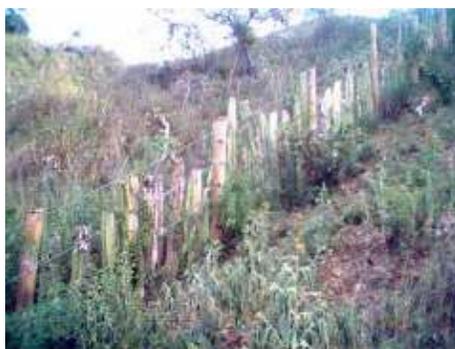
FIGURA 9. Cerco vivo de cactus como barrera piro-resistente alrededor de la cárcava Chicharronal. Agosto 9 de 2004 (foto: Mauricio Carvajal).

El fondo y los taludes verticales de la cárcava se sembraron con pastos, matarratón *Gliricidia sepium* y leucaena *Leucaena leucocephala*, como disipadores de energía y para estimular la regeneración natural de la vegetación. Se bordeó la cárcava con una barrera continua de cactus gris *Cereus griseus*, piñuela *Bromelia plumieri* y cabuya *Furcraea cabuya*. Estas especies cumplen el papel de barrera piroresistente para evitar la quema de la vegetación establecida dentro de la cárcava. Finalmente se cercó el área alrededor de la cárcava, para evitar la entrada de animales al sitio y favorecer el crecimiento de la vegetación nativa (Figura 9).

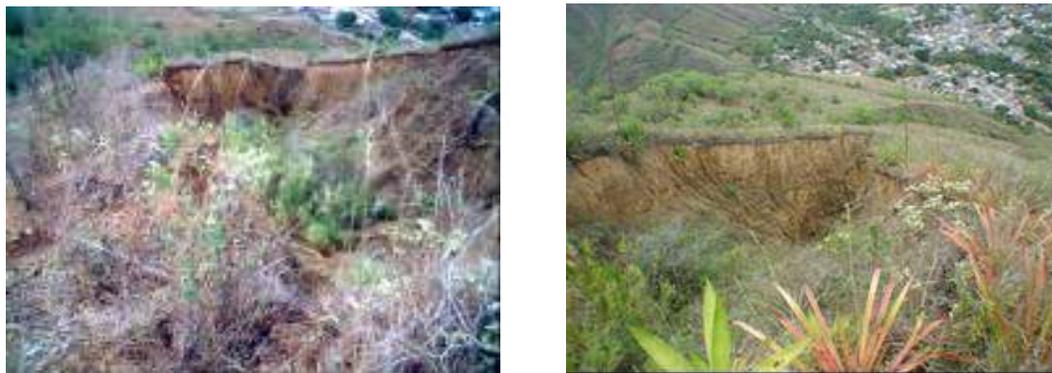
Las estructuras de hormigón o concreto se deterioran con el tiempo, lo que las hace menos eficaces. La vegetación por el contrario, al multiplicarse, prospera y mejora a través de los años, tal como se observó en el presente proyecto, con una regeneración natural vigorosa en 90% del área, alrededor y en el interior de la cárcava (Figura 10).

FIGURA 10. Estado inicial del suelo desnudo (izquierda) de la cárcava Chicharronal antes del proceso de estabilización, por cubrimiento de la vegetación natural luego del manejo de las aguas de escorrentía (derecha). (Abril de 2004 a Marzo de 2006).

Al comparar las imágenes tomadas con una diferencia de 11 meses (figura 10), se observa un mayor desarrollo de la vegetación en el fondo o cauce de la cárcava que en los taludes laterales, donde la alta pendiente dificulta el establecimiento de las plantas. Sin embargo, el establecimiento de plantas en el cauce o fondo de la cárcava, es un indicador importante de estabilización. La vegetación impide la profundización del cauce, el desplome de los taludes laterales y el avance remontante, siempre y cuando no penetren las aguas de escorrentía ni afloren las aguas subterráneas. Esto indica que la prioridad en la estabilización de cárcavas, debe ser prevenir el socavamiento del fondo, lo que facilita el cubrimiento posterior mediante siembra o regeneración natural de los taludes laterales ya estabilizados. Esta cobertura vegetal, es la que detiene el arrastre de sedimentos.

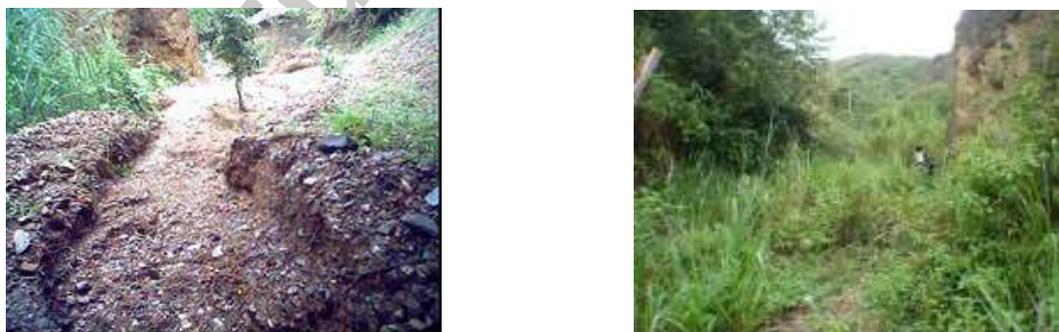
En la Figura 11 se observa, la recuperación natural de la vegetación en el cono de deyección en un período de 22 meses (enero de 2004 a marzo de 2006) como resultado de los trabajos realizados en la parte alta de la cárcava. El problema de las inundaciones en las viviendas del barrio La Gran Colombia, se resolvió tres meses después de iniciados los trabajos de manejo de aguas en la parte alta de la cárcava.

FIGURA 11. Izquierda (enero de 2004), cono de deyección de la cárcava Chicharronal. Se observa el aporte y depósito de materiales, que inundaban las viviendas del barrio La Gran Colombia. Derecha (marzo, 2006), cubrimiento rápido del sitio con plantas de cobertura.
